# RESTAURÁLÁSI DOKUMENTÁCIÓ

## (Szakmai beszámoló)

Ism. festő: *Ismeretlen főrangú dáma arcképe*  
(olaj, vászon, 92,9x78cm, 18. sz., ltsz.: 54.4343.3)

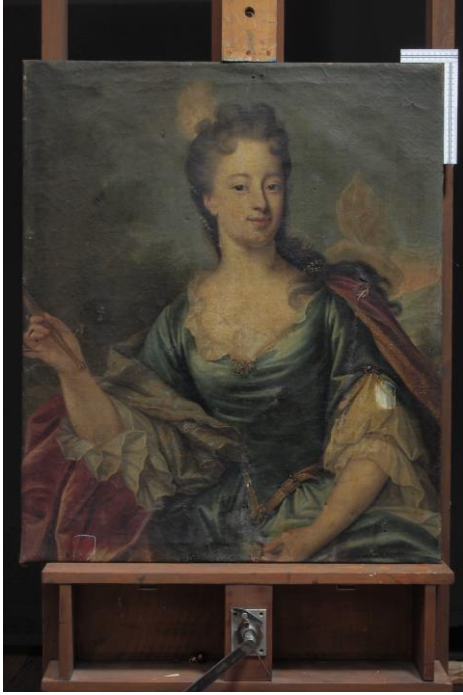
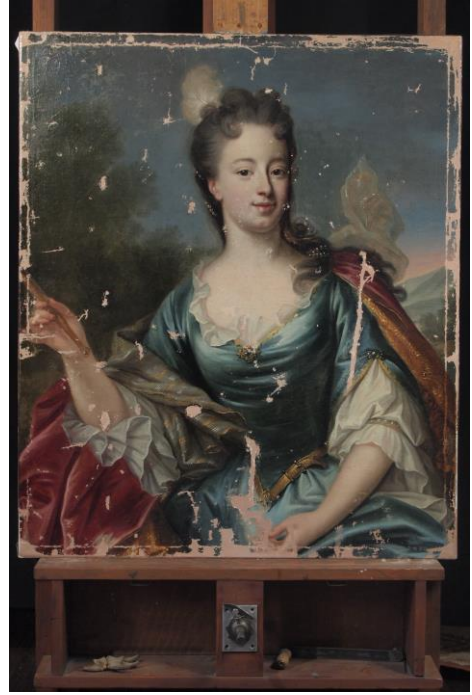
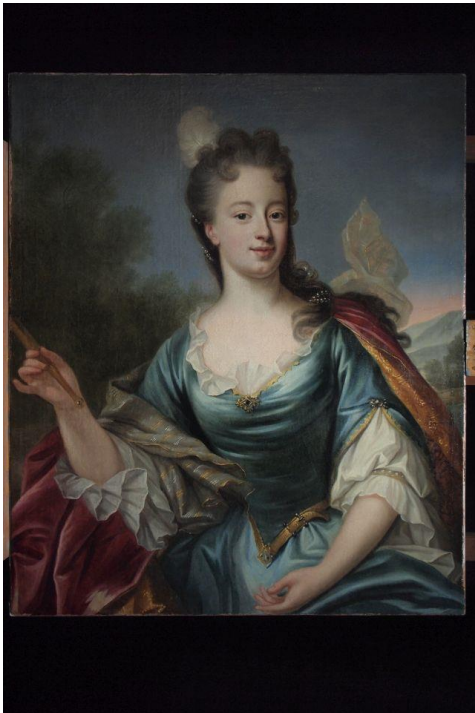
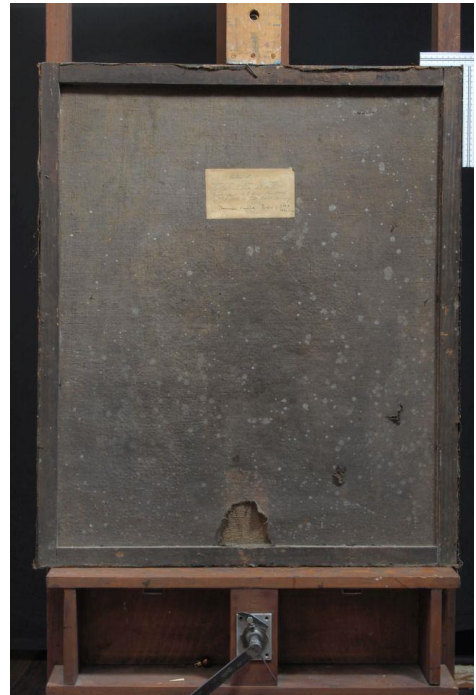
- A vászonhordozó lebontása vakkeretéről. A dublírvaszonként értelmezett hordozóról ebben a fázisban derült ki, hogy önálló festményről (női portréről) van szó, amelyet mérete miatt felhasználtak a későbbi arckép felfeszítéséhez. A két festményt nem ragasztották össze, így szétválasztásuk károsodás nélkül volt elvégezhető. Az alsó festmény pergő, lazán kötődő részein a fent leírt anyaggal (MfCo) megelőző jellegű konszolidálást végeztünk.

A Főrangú dáma barokk portréja mögött húzódó második hölgyportré részletei.
